# Sicherheitsempfehlung

02/2009  
04.02.2009

## Risse an der Halteplatte des Raketenmotors der Junkers Magnum-Rettungsgeräte

Ereignis mit AZ: DX041-0/08

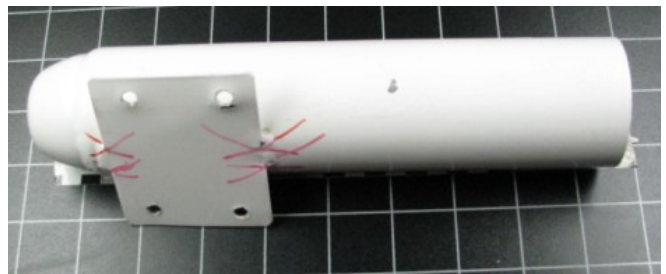
Im Verlauf weiterer Untersuchungen der BFU wurden an einem anderem Rettungssystem, Typ 450 Magnum Speed, Risse im Bereich der Halteplatte des Raketenmotors und der Verbindung an der Halteplatte gefunden.

Abschussrohr 450 Magnum Speed

Die Luftsportverbände DAeC und DULV sollten veranlassen, dass Ultraleichtflugzeuge, die mit dem Rettungssystem der Magnum-Serie ausgerüstet sind, vor dem nächsten Start auf Rissbildung an der Halteplatte des Raketenmotors überprüft werden.

Der mit der Musterzulassung beauftragte Verband (DULV) sollte darüber hinaus geeignete Maßnahmen zur Vermeidung der Rissbildung an der Halteplatte des Raketenmotors festlegen.
